Dringende Sicherheitsinformation

Haltering der Insulinpumpe der Serie MiniMed™ 600 Rückruf

Medtronic Referenz: FA896 Phase II

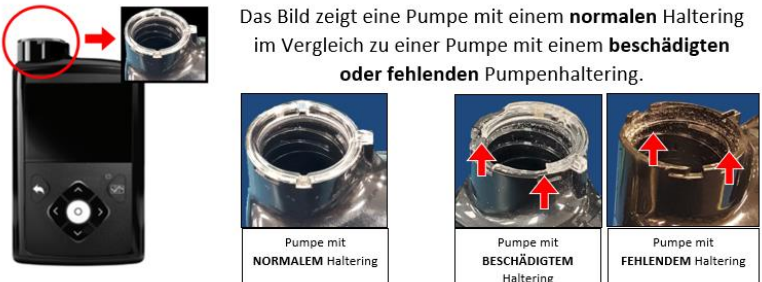
<p>Bild: Stelle des Halterings an der Insulinpumpe der Serie MiniMed™ 600</p>

<p>PUMPE MIT TRANSPARENTEM HALTERING (VON DER SICHERHEITSINFORMATION BETROFFEN)</p>	<p>PUMPE MIT SCHWARZEM HALTERING (NICHT VON DER SICHERHEITSINFORMATION BETROFFEN)</p>
<p>Das Bild zeigt eine Pumpe mit einem normalen Haltering im Vergleich zu einer Pumpe mit einem beschädigten oder fehlenden Pumpenhaltering.</p>

<p>Normale Pumpe mit schwarzem Haltering</p>

1. Untersuchen Sie den Haltering an Ihrer Pumpe, um festzustellen, ob Sie einen transparenten Haltering haben und ob er lose, beschädigt ist oder fehlt.

2. Wenn das Reservoir nicht in der Pumpe einrastet oder wenn der Haltering locker oder beschädigt ist oder fehlt, **stellen Sie die Verwendung der Insulinpumpe unverzüglich ein** und greifen Sie auf einen Ausweichplan gemäß den Empfehlungen Ihres medizinischen Betreuers zurück. **Setzen Sie das Reservoir NICHT wieder in Ihre Pumpe ein, während diese angeschlossen ist, da Sie sich versehentlich einen schnellen Insulinbolus verabreichen könnten.** Sie sollten unverzüglich unsere Hotline unter 0800-6464633 kontaktieren.

3. Wenn Ihr Reservoir ordnungsgemäß mit dem Haltering einrastet und der Haltering nicht locker, beschädigt oder gebrochen ist, können Sie Ihre Pumpe weiter verwenden, bis Sie Ihre Ersatzpumpe erhalten. Befolgen Sie die nachstehenden Anweisungen zum Austausch.

4. Denken Sie daran, bei jedem Wechsel des Infusionssets die Gebrauchsanweisung zum korrekten Einsetzen des Reservoirs zu befolgen und den Haltering auf Beschädigungen zu überprüfen. Der schwarze Haltering bei neueren Insulinpumpen der Serie MiniMed™ 600
