Vorsorglicher Austausch CUBE PEDALE SLASHER

Informationen mit dem Stand vom 28.02.2024

Precautionary replacement CUBE PEDALS SLASHER

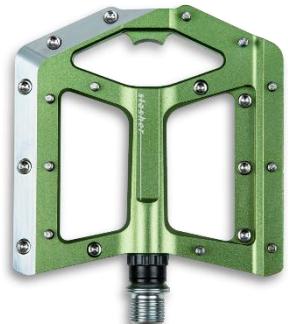
Abbildung 1: CUBE Pedale Slasher – Olive

aufgrund eines Produktionsfehlers die Pedalachse vom Pedalkörper lösen kann.

Bei der Farbvariante „Olive“ weisen **ALLE** Pedale den oben genannten Produktionsfehler auf, somit sind alle ausgelieferten Pedale von dem Austausch betroffen.

Falls Ihre Pedale betroffen sind, bringen Sie diese bitte unverzüglich zu Ihrem CUBE Händler, der den Austausch vornehmen wird. Verwenden Sie die Pedale bis dahin nicht mehr an Ihrem Rad.

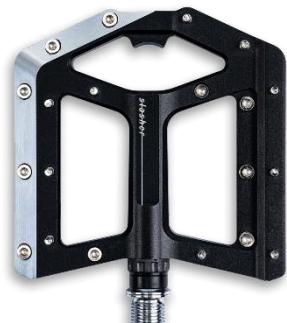
Abbildung 2: CUBE Pedale Slasher – Schwarz

Bei der Farbvariante „Schwarz“ hingegen ist nur eine Charge von dem Produktionsfehler betroffen.

Bitte überprüfen Sie bei Ihren Pedalen umgehend die Schlüsselweite des Innensechskants, bevor Sie die Pedale wieder nutzen.

Die von dem Austausch betroffenen Pedale sind daran erkennbar, dass der **Innensechskant zur Pedalmontage eine Schlüsselweite von 8 mm hat** (bei den nicht betroffenen Pedalen beträgt diese 6 mm).

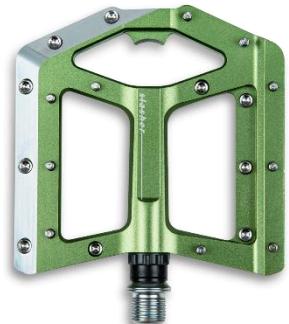
Figure 2: CUBE pedals Slasher – olive

the pedal axle can detach from the pedal body due to a production defect.

ALL pedals of the color variant "olive" have the mentioned production defect, so all pedals delivered are affected by the replacement.

If your pedals are affected, please take them immediately to your CUBE dealer, who will replace them. Do not use the pedals on your bike until then.

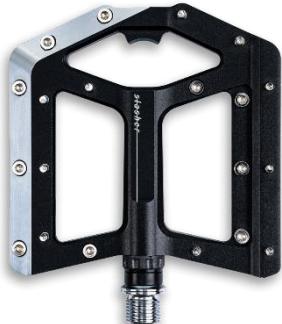
Figure 2: CUBE pedals Slasher – black

However, only one batch of the "black" color variant is affected by the production defect.

Please check the width across flats of the hexagon socket on your pedals immediately before using the pedals again.

The pedals affected by the replacement can be recognized by the fact that the **hexagon socket for pedal assembly** has a **width across flats of 8 mm** (this is 6 mm on the unaffected pedals).
